RAPPORT D'INSPECTION PRÉACHAT

PROPRIÉTÉ SISE AU
1, De la Joie
du Professionnel , (Québec)

Dossier : 20180101

Réalisée le : 1 janvier 2018

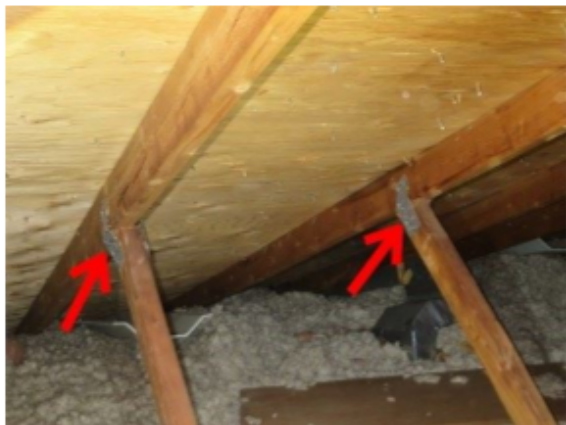
Nous avons constaté une faiblesse sur certaines fermes de toit (goussets à solidifier, ferme de toit affaiblie, etc) qui font parties intégrantes de la structure de toit. L'assemblage structural du toit doit satisfaire aux exigences de soutien du revêtement de toit et du poids supplémentaire par la neige et la glace en saison hivernale. De tels dommages sur la structure de toit pourraient contribuer à des risques d'affaissements et d'effondrements. Nous vous recommandons de faire solidifier ces éléments de charpente, et ce, par un entrepreneur licencié.

goussets à solidifier

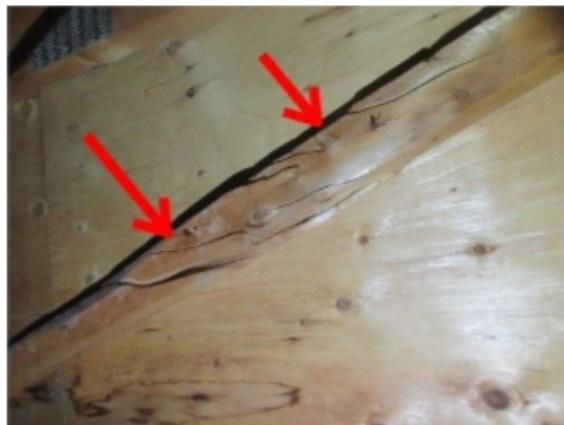
ferme de toit grandement affaiblie

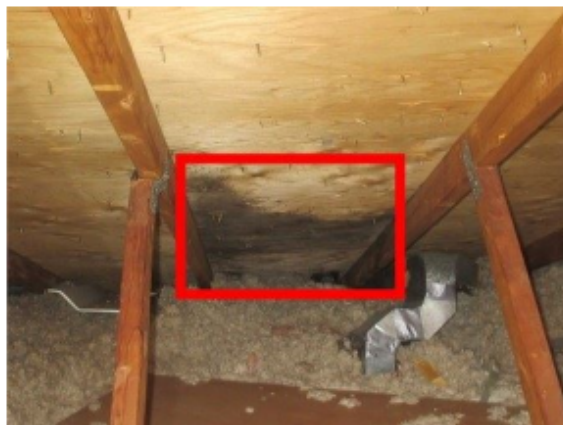
Section centre arrière

Nous avons observé des traces noires ayant l'apparence de moisissures dans l'entre toit. Cette situation peut indiquer une infiltration d'eau antérieure ou actuelle ou de la condensation intérieure. Nous vous recommandons de contacter un spécialiste afin qu'il trouve la cause, apporte les correctifs requis et assainisse les matériaux atteints afin d'éviter les risques de développement de moisissures ou la détérioration des matériaux.
