## Revêtements des murs et plafonds

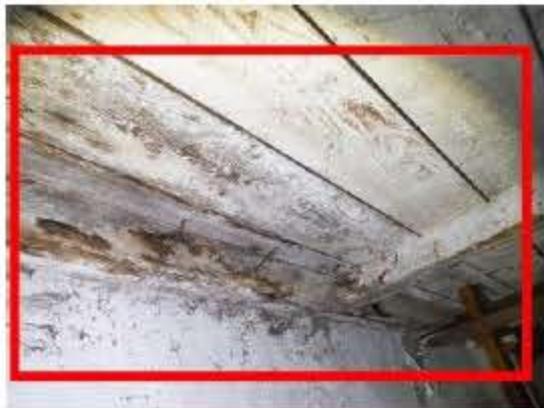
Nous avons constaté des cernes d'eau à plusieurs endroits au sous-sol et au 2e étage sur les plafonds et murs. Un bâtiment doit résister aux infiltrations d'eau. Cette situation peut contribuer à des contaminations intérieures, telles que les moisissures dommageables pour la santé des occupants et celle du bâtiment. Toute infiltration d'eau, à l'intérieur d'un bâtiment, doit être sérieusement vérifiée par un expert en la matière afin de statuer sur le point d'origine et de contribuer aux correctifs nécessaires. Une coupe exploratoire pourrait être requise afin d'aider à constater la provenance de cette eau. Nous vous recommandons de faire faire cette vérification avant même la condition d'inspection de votre promesse d'achat en vigueur.

Cernes d'eau sous le palier de l'escalier

*Expertise recommandée*

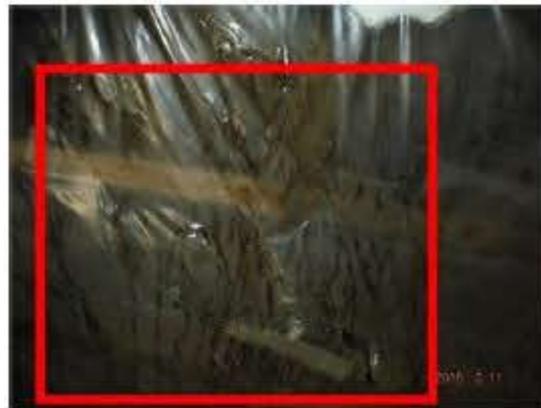
Cernes d'eau, placard 2e étage

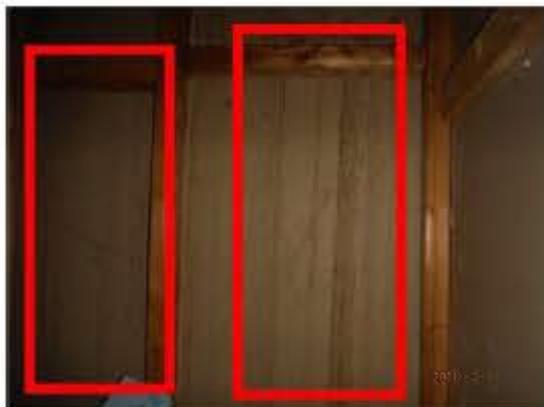
Cerne d'eau, placard 2e étage

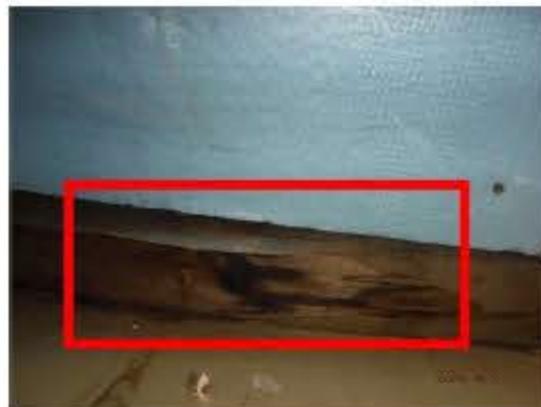
Cernes d'eau, placard 2e étage

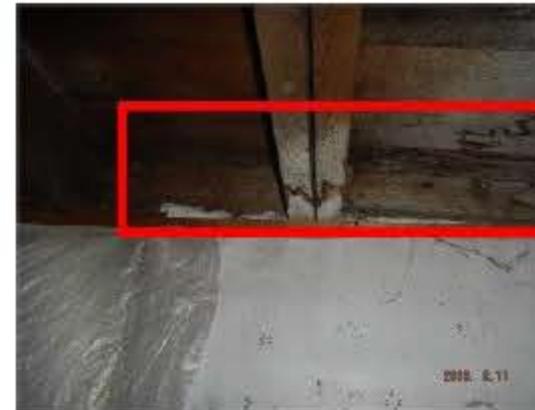
Cernes d'eau sous sol, solive de rive et solive à plusieurs endroits

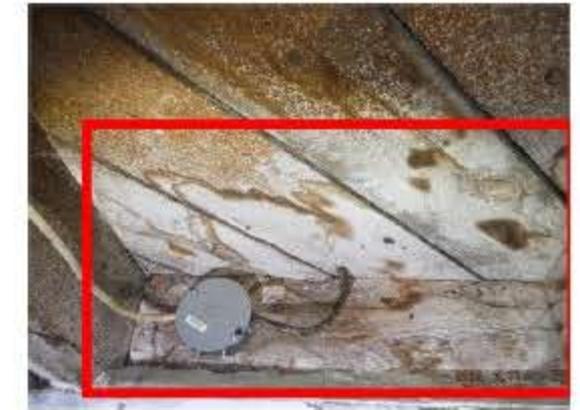
Cernes d'eau sous sol, solive de rive et solive à plusieurs endroits

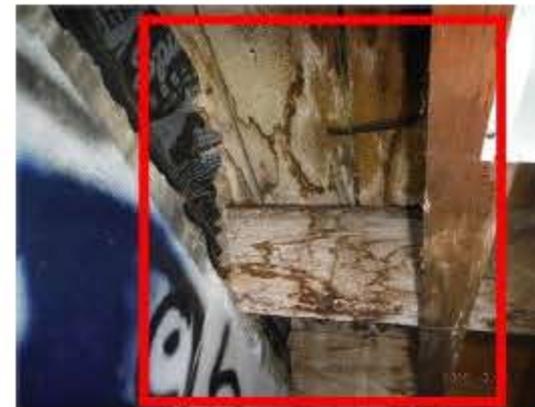
Cernes d'eau sous la douche

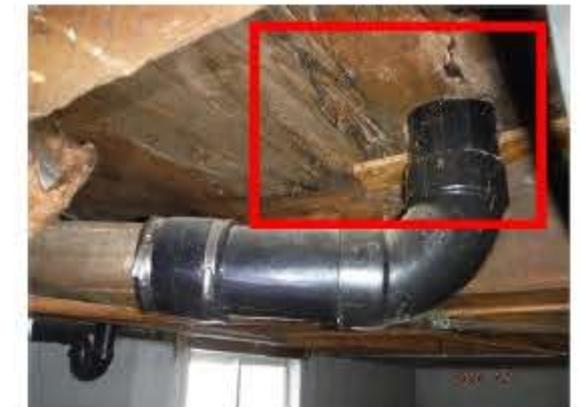
Cerne d'eau sous la toilette
